# 論文 光ファイバーセンシングを用いた落石検知検証

**Key Words:** Rockfall, Fiber optic cable, DAS

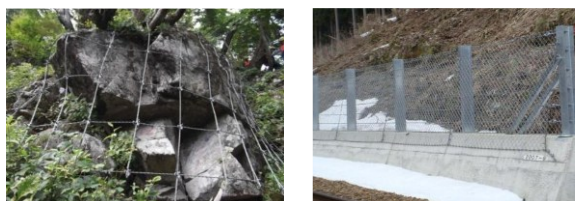
図-1 落石ハード対策

のハード対策が講じられている。また、線路側への到達を想定し、落下エネルギーの算定に基づき落石防止柵や落石覆い等を設計・設置することで、被害の低減が図られている。これらのハード対策の代表例を図-1に示す。

(左：ワイヤーロープ掛け工，右：落石防止柵)

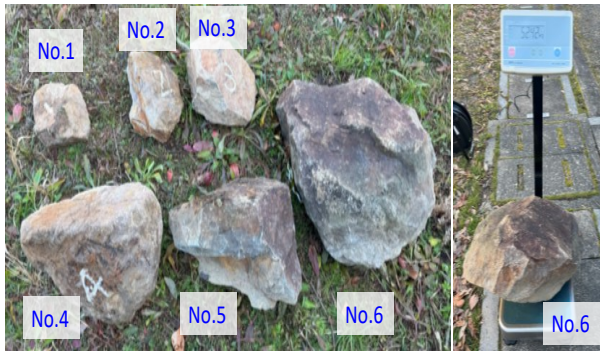
図-5 左：実験に使用した石の外形  
右：No.6 計量 (52.42kg)

使用した計測装置は、ニューブレクス製 DAS インテロゲータ (DAS-S4100) を用いた。計測のパラメータは、空間分解能 1.0 m, ゲージ長 1.0 m, 空間間隔 20 cm, サンプル周波数 500 Sps とした。落下実験に使用した石についての諸元を表-1, 図-5 に示す。なお、落下挙動のばらつきを測定するため、同一の石について複数回の投てきを行った。
